Rostlos glücklich...

Schweißarbeiten

**KORROSIONSSCHUTZ  
DEPOT®**

Anhand einer Radhausunterkante zeigen wir hier das Anfertigen eines einfachen Reparaturblechs, sowie zwei verschiedene Arten des Schweißens: stumpfes Schweißen und überlappendes Lochpunktschweißen.

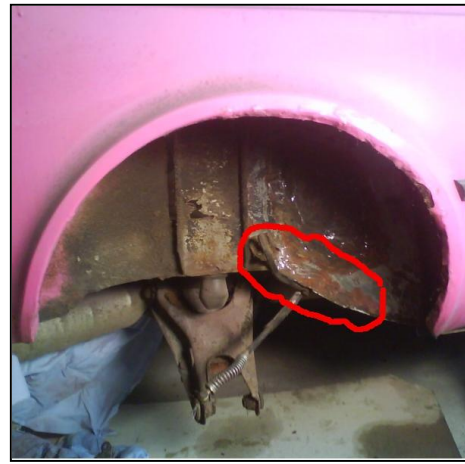
Partiell blätterte hier bereits der Steinschlagschutz ab und es zeigten sich auch schon kleinere Rostflecken. Nach der groben Entfernung des Unterbodenschutzes mit einer gezopften Drahtbürste auf dem Winkelschleifer sieht man dass der Rost doch schon größere Flächen befallen hat.

Der markierte Bereich ist Teil des selbsttragenden Fahrzeugrahmens und der Radhausschale. Über die Jahrzehnte hat sich unter dem Unterboden-, bzw. Steinschlagschutz unbemerkt Rost entwickelt, der punktuell sogar für Durchrostungen gesorgt hat.

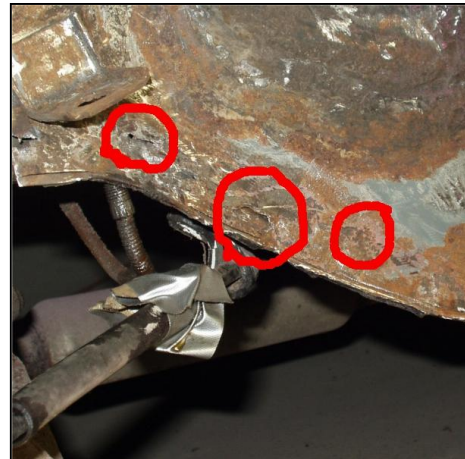
Da der Blechfalz an der untersten Kante nicht mehr ganz rostfrei ist, besteht zu befürchten dass der hinter diesem Blech liegende Hohlraum auch schon angegriffen ist.

Wir entscheiden daher das Blech großzügig auszuschneiden. Sehr gut eignet sich zum Austrennen unsere extradünne Trennscheibe mit 0,8mm Stärke. Aufgrund der minimalen Scheibenstärke lässt sich das Blech sehr gefühlvoll „wie Butter“ schneiden. Die Gefahr abzurutschen ist sehr gering und man schafft sehr saubere und exakte Schnitte.
